Naturhistorisches Museum Mainz II. Besichtigung

Naturhistorisches Museum

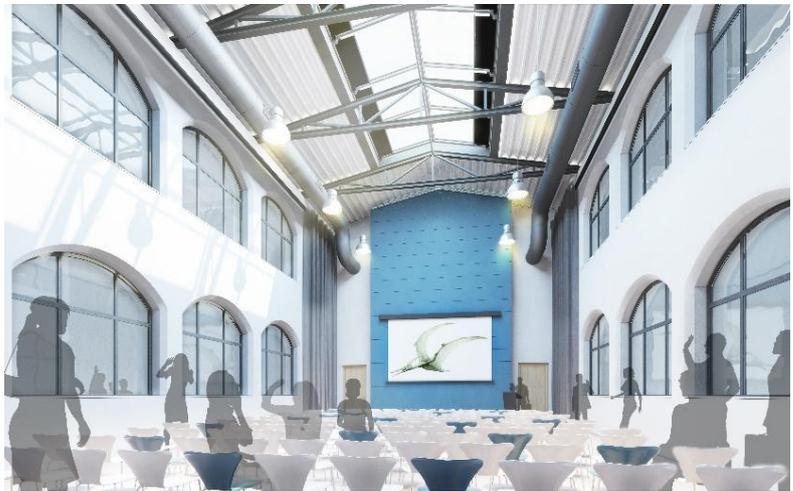
der Substanz des Altbaus sowie verschiedene Altlasten hinzu. Die ohnehin anspruchsvolle Konstruktion des „Tisches“ die die Voraussetzung für die Neuschaffung des Mehrzweckraumes anstelle des ehemaligen Lichthofes darstellt, wurde durch Enge und schwierige Zugänglichkeit der eigentlichen Baustelle getoppt. Der sogen. „Tisch“, der den Boden und somit den Unterbau für den Mehrzweckraum darstellt,

steht auf 4 Beton-Stützen, die konstruktiv unabhängig vom Museumsgebäude tiefgegründet werden mussten. Im UG musste die Bodendecke geöffnet werden, um an die 4 Bereiche für die Fundamentierung zu gelangen. Dabei stellte sich heraus, dass der komplette Fußboden im UG nicht tragfähig war – er musste mühsam mit Spezialgeräten (kleiner Bagger, der ins Gebäude hineinpasste) entfernt und neu aufgebaut werden. Die 4 quadratischen Betonstützen gründen sich jeweils auf einem Bündel von Verpresspfählen, die ca. 10 Meter in die Erde getrieben wurden. Auch dieser Arbeiten waren herausfordernd, da das spezielle Bohrgerät nicht im UG Platz fand, sondern von einem Geschoß darüber seine Arbeit verrichten musste. Hier mussten genau die Fahrwege und Standort für die Spezialgeräte ermittelt werden, um keine Schäden am Altbestand des Bauwerkes zu verursachen.
